รายงานสถานการณ์คุณภาพน้ำ แหล่งน้ำ ในพื้นที่ตรวจวัดของ สสภ. 7 (สระบุรี)

ช่วงเดือนมกราคม – มีนาคม 2561

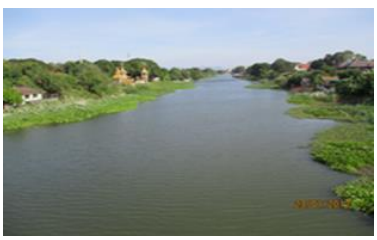
จุดตรวจวัด	บริเวณ	พิกัด	รูป
แม่น้ำลพบุรี			
LB03	สะพานไซฟอน ต.โพธิ์เก้าต้น อ.เมือง จ.ลพบุรี	X 0672887 Y 1636198

จุดตรวจวัด	สภาพน้ำ	ภูมิอากาศ	สภาพทั่วไป
แม่น้ำลพบุรี			
LB03	- ลำน้ำกว้างน้อยกว่า 50 เมตร - การไหลของน้ำค่อนข้างเร็ว - น้ำมีสีน้ำตาลอ่อน ค่อนข้างขุ่น - พบผักตบชวา มีพื้ประมาณ	- อากาศค่อนข้างร้อน	- แหล่งชุมชน
LB04	- ลำน้ำกว้างน้อยกว่า 50 เมตร - น้ำมีสีน้ำตาลอ่อน ค่อนข้างขุ่น - พบพื้ชน้ำทั่วไป มีปริมาณน้อย	- อากาศค่อนข้างร้อน - ลมพัดเป็นครั้งคราว - ท้องฟ้าโปร่ง	- แหล่งชุมชนหนาแน่น (เทศบาล ต.ท่าม่วง)
แม่น้ำบางขาม			
BO01	- ลำน้ำกว้างน้อยกว่า 50 เมตร - น้ำมีสีน้ำตาลอ่อน ค่อนข้างขุ่น - พบผักตบชวาและพื้ชน้ำทั่วไป หนาแน่น	- อากาศร้อน - ลมพัดเป็นครั้งคราว - ท้องฟ้าโปร่ง	- ฝั่ง ต.ท่าโขลง เป็นที่ตั้งชุมชน หนาแน่น - ฝั่ง ต.บางขาม ส่วนใหญ่เป็นพื้นที่ นาข้าว
BO02	- ลำน้ำกว้างมากกว่า 100 เมตร - การไหลของน้ำช้า - น้ำมีสีน้ำตาลอ่อน ใส - พบผักตบชวา มีพื้ประมาณ	- อากาศร้อน - ลมพัดอ่อนๆ - ท้องฟ้าโปร่ง	- ฝั่ง ต.บ้านชี เป็นที่ตั้งชุมชน หนาแน่น - ฝั่ง ต.บางขาม เป็นที่ตั้งบ้านเรือน ประปรายและส่วนใหญ่เป็นพื้นที่ นาข้าว

- ค่าออกซิเจนละลาย (DO) มาตรฐานแหล่งน้ำผิวดินประเภทที่ 3 กำหนดไม่ต่ำกว่า 4.0 มก./ล. พบว่าบริเวณสะพานไซฟอน (LB03) และสะพานข้ามแม่น้ำลพบุรี (LB04) มีค่าเท่ากับ 1.8 และ 1.8 มก./ล. ตามลำดับ

- ค่าความสกปรกในรูปสารอินทรีย์ (BOD) มาตรฐานแหล่งน้ำผิวดินประเภทที่ 3 กำหนดไม่เกิน 2.0 มก./ล. พบว่าบริเวณสะพานไซฟอน (LB03) มีค่าเท่ากับ 3.5 มก./ล. ตามลำดับแสดงถึงแหล่งน้ำมีความสกปรกในรูปของสารอินทรีย์สูงซึ่งเป็นน้ำเสียที่เกิดจากการประกอบกิจการของประชาชน เช่น น้ำอาบ, น้ำซักล้างและน้ำจากการประกอบอาหาร เป็นต้น

แหล่งน้ำ	บริเวณที่มีปัญหา	สาเหตุ	แนวทางแก้ไข
แม่น้ำลพบุรี	<ul style="list-style-type: none"> - สะพานไซฟอน ต.โพธิ์เก้าต้น อ.เมือง จ.ลพบุรี (LB03) - สะพานข้ามแม่น้ำลพบุรี ต.ท่าวัง อ.ท่าวัง จ.ลพบุรี (LB04) 	<ul style="list-style-type: none"> - น้ำเสียจากชุมชน - น้ำเสียจากเกษตรกรรม 	<ul style="list-style-type: none"> - ไม่ปล่อยน้ำเสียลงแหล่งน้ำโดยตรง - ติดตั้งถังบำบัดน้ำเสียสำเร็จรูปแต่ละครัวเรือน - บำบัดน้ำเสียขั้นต้น ก่อนระบายลงแหล่งน้ำหรือท่อระบายน้ำ - ลดหรือหลีกเลี่ยงการใช้สารเคมี, ปุ๋ย หรือ สารกำจัดศัตรูพืชในกิจกรรมทางเกษตร
แม่น้ำบางขาม	<ul style="list-style-type: none"> - สะพานท่าโขลง ต.เขาสมคอน อ.ท่าวัง จ.ลพบุรี (BO01) - สะพานเทพอาไฟ ต.บางขาม อ.บ้านหมี่ จ.ลพบุรี (BO02) - สะพานบางพังก ต.มหาสอน อ.บ้านหมี่ จ.ลพบุรี (BO03) 	<ul style="list-style-type: none"> - น้ำเสียจากชุมชน - น้ำเสียจากเกษตรกรรม 	<ul style="list-style-type: none"> - ไม่ปล่อยน้ำเสียลงแหล่งน้ำโดยตรง - ติดตั้งถังบำบัดน้ำเสียสำเร็จรูปแต่ละครัวเรือน - บำบัดน้ำเสียขั้นต้น ก่อนระบายลงแหล่งน้ำหรือท่อระบายน้ำ - ลดหรือหลีกเลี่ยงการใช้สารเคมี, ปุ๋ย หรือ สารกำจัดศัตรูพืชในกิจกรรมทางเกษตร - ควรมีการขุดลอกฝักตบชวากออกจากแหล่งน้ำ

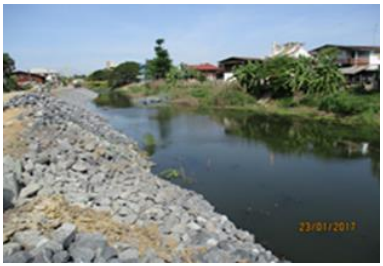
LB04	สะพานข้ามแม่น้ำลพบุรี ต.ท่าวัง อ.ท่าวัง จ.ลพบุรี	X 0663113 Y 1638001

- ค่าการปนเปื้อนของแบคทีเรียกลุ่มโคลิฟอร์มทั้งหมด (TCB) มาตรฐานแหล่งน้ำผิวดินประเภทที่ 3 กำหนดไม่เกิน 20,000 เอ็ม.พี.เอ็น/100มล. พบว่าบริเวณสะพานข้ามแม่น้ำลพบุรี (LB04) มีค่าเท่ากับ 54,000 เอ็ม.พี.เอ็น/100 มล. แสดงถึงแหล่งน้ำนั้นมีการปนเปื้อนจากการย่อยสลายของสารอินทรีย์, น้ำเสียจากชุมชนที่ยังไม่ผ่านการบำบัดและน้ำเสียที่เกิดจากการชะล้างของสิ่งปฏิกูลที่ไหลลงสู่แหล่งน้ำ

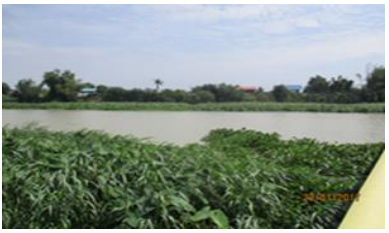
จุดตรวจวัด	บริเวณ	พิกัด	รูป
แม่น้ำบางขาม (ต่อ)			
BO03	สะพานบางพิง ต.มหาสอน อ.บ้านหมี่ จ.ลพบุรี	X 0658683 Y 1657946

BO03	- ลำน้ำกว้างมากกว่า 100 เมตร - การไหลของน้ำช้า - น้ำมีสีน้ำตาลอ่อน ค่อนข้างขุ่น - พบผักตบชวาและพื้ชน้ำทั่วไป หนาแน่น	- อากาศร้อน - มีลมพัดเป็นครั้งคราว - ท้องฟ้าโปร่ง	- ฝั่ง ต.บ้านชี เป็นที่ตั้งของชุมชน หนาแน่น - ส่วนฝั่ง ต.บางขาม เป็นพื้นที่ นาข้าว
แม่น้ำนครนายก			
NY01	- ลำน้ำกว้างน้อยกว่า 50 เมตร - น้ำมีสีน้ำตาลอ่อน ค่อนข้างขุ่น - พบผักตบชวา มีพื้ประมาณ	- อากาศค่อนข้างร้อน - มีลมอ่อนๆ - ท้องฟ้าโปร่ง	- พื้นที่ทั้งสองฝั่งลำน้ำส่วนใหญ่เป็น - พื้นที่นาข้าว และเป็นที่ตั้ง บ้านเรือนประปราย

- ค่าความสกปรกในรูปสารอินทรีย์ (BOD) มาตรฐานแหล่งน้ำผิวดินประเภทที่ 3 กำหนดไม่เกิน 2.0 มก./ล. พบว่าบริเวณสะพานท่าโขลง (BO01) สะพานเทพอาโไพ (BO02) และสะพานบางพิง (BO03) มีค่าเท่ากับ 2.9, 4.0 และ 2.2 มก./ล. ตามลำดับ แสดงถึงแหล่งน้ำมีความสกปรกในรูปสารอินทรีย์สูงซึ่งเป็นน้ำเสียที่เกิดจากกิจกรรมของมนุษย์ เช่น น้ำอบ, น้ำซักล้างและน้ำจากการประกอบอาหาร เป็นต้น

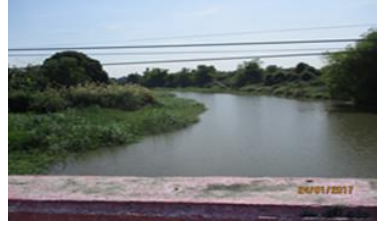
NY02	สะพานหน้าศาลเจ้าพ่อองค์รักษ์ ต.ทรายมูล อ.องครักษ์ จ.นครนายก	X 0717048 Y 1562499

จุดตรวจวัด	สภาพน้ำ	ภูมิอากาศ	สภาพทั่วไป
แม่น้ำนครนายก (ต่อ)			
NY02	<ul style="list-style-type: none"> - ลำน้ำกว้างน้อยกว่า 50 เมตร - น้ำมีสีน้ำตาลอ่อน ค่อนข้างขุ่น - โดยทั่วไปไม่พบพืชน้ำ 	<ul style="list-style-type: none"> - อากาศค่อนข้างร้อน - ท้องฟ้าโปร่ง - ไม่มีลม 	<ul style="list-style-type: none"> - ฝั่งที่ตั้งศาลเจ้าพ่อเสือมีชุมชนหนาแน่น - ฝั่งตรงข้ามเป็นพื้นที่นาข้าว - แหล่งชุมชน - มีการขุดลอกคลอง
NY03	<ul style="list-style-type: none"> - ลำน้ำกว้างน้อยกว่า 50 เมตร - การไหลของน้ำเป็นน้ำนิ่ง - น้ำมีสีน้ำตาลอ่อน ค่อนข้างขุ่น - พบผักตบชวา มีปริมาณน้อย 	<ul style="list-style-type: none"> - อากาศค่อนข้างร้อน - ท้องฟ้าโปร่ง 	<ul style="list-style-type: none"> - พื้นที่ส่วนใหญ่เป็นพื้นที่นาข้าว และมีบ่อเลี้ยงปลาอยู่ประปราย - มีบ้านเรือนตั้งอยู่ประปราย - มีการปลูกพืชผักกรรมน้ำ
NY04	<ul style="list-style-type: none"> - ลำน้ำกว้างน้อยกว่า 50 เมตร - น้ำมีสีน้ำตาลอ่อน ค่อนข้างขุ่น - พบพืชน้ำทั่วไป มีพอประมาณ 	<ul style="list-style-type: none"> - อากาศร้อน - มีลมอ่อนๆ - เมฆเป็นส่วนมาก 	<ul style="list-style-type: none"> - พื้นที่โดยรอบเป็นชุมชนหนาแน่น (เทศบาลเมืองนครนายก) มีการปล่อยน้ำทิ้งจากท่อระบายน้ำเสียของเทศบาล - พื้นที่เกษตรกรรม

- ค่าออกซิเจนละลาย (DO) มาตรฐานแหล่งน้ำผิวดินประเภทที่ 3 กำหนดไม่ต่ำกว่า 4.0 มก./ล. พบว่าบริเวณสะพานหน้าศาลเจ้าพ่อองค์รักษ์ (NY02) และวัดอัมพวัน (NY03) มีค่าเท่ากับ 2.4 และ 3.2 มก./ล. ตามลำดับ

- ค่าความสกปรกในรูปสารอินทรีย์ (BOD) มาตรฐานแหล่งน้ำผิวดินประเภทที่ 3 กำหนดไม่เกิน 2.0 มก./ล. พบว่าบริเวณ สะพานหน้าศาลเจ้าพ่อองค์รักษ์ (NY02) และวัดอัมพวัน (NY03) มีค่าเท่ากับ 7.3 และ 2.9 มก./ล. ตามลำดับ แสดงถึงแหล่งน้ำมีความสกปรกในรูปสารอินทรีย์สูงซึ่งเป็นน้ำเสียที่เกิดจากน้ำเสียของกิจกรรมมนุษย์ เช่น น้ำอบ น้ำซักล้าง น้ำจากการประกอบอาหาร เป็นต้น

แม่น้ำนครนายก	<ul style="list-style-type: none"> - สะพานหน้าศาลเจ้าพ่อองค์รักษ์ ต.ทรายมูล อ.องครักษ์ จ.นครนายก (NY02) - วัดอัมพวัน ต.บางอ้อ อ.บ้านนา จ.นครนายก (NY03) 	<ul style="list-style-type: none"> - น้ำเสียจากชุมชน - น้ำเสียจากเกษตรกรรม 	<ul style="list-style-type: none"> - ไม่ปล่อยน้ำเสียลงแหล่งน้ำโดยตรง - ติดตั้งถังบำบัดน้ำเสียสำเร็จรูปแต่ละครัวเรือน - บำบัดน้ำเสียขั้นต้น ก่อนระบายลงแหล่งน้ำหรือท่อระบายน้ำ - ลดหรือหลีกเลี่ยงการใช้สารเคมี, ปุ๋ย หรือ สารกำจัดศัตรูพืชในกิจกรรมทางเกษตร

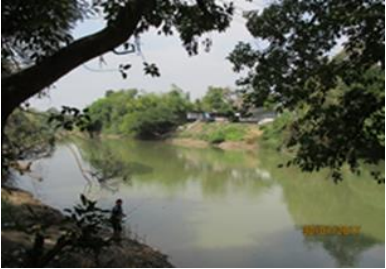
จุดตรวจวัด	บริเวณ	พิกัด	รูป
แม่น้ำป่าสัก			
PS04	สะพานท้ายเมือง ต.ดาวเรือง อ.เมือง จ.สระบุรี	X 0703635 Y 1609026

- ค่าการปนเปื้อนของแบคทีเรียกลุ่มโคลิฟอร์มทั้งหมด (TCB) มาตรฐานแหล่งน้ำผิวดินประเภทที่ 3 กำหนดไม่เกิน 20,000 เอ็ม.พี.เอ็น/100 มล. พบว่าบริเวณสะพานท้ายเมือง (PS04) มีค่าเท่ากับ 160,000 เอ็ม.พี.เอ็น/100 มล. แสดงถึงแหล่งน้ำนั้นมีการปนเปื้อนจากการย่อยสลายของสารอินทรีย์ น้ำเสียจากชุมชนที่ยังไม่ผ่านการบำบัดและน้ำเสียที่เกิดจากการชะล้างของสิ่งปฏิกูลที่ไหลลงสู่แหล่งน้ำ

- ค่าการปนเปื้อนของแบคทีเรียกลุ่มฟิคอลโคลิฟอร์ม (FCB) มาตรฐานแหล่งน้ำผิวดิน ประเภทที่ 3 กำหนดไม่เกิน 4,000 เอ็ม.พี.เอ็น/100 มล. พบว่าบริเวณสะพานท้ายเมือง (PS04) มีค่าเท่ากับ 22,000 เอ็ม.พี.เอ็น/100 มล. แสดงถึงแหล่งน้ำนั้นมีการปนเปื้อนจากสิ่งขับถ่ายจากคนและสัตว์เลื้อยคืบ

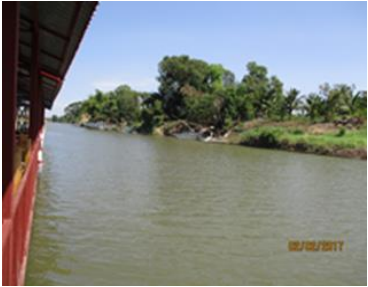
PS07	สะพานข้ามแม่น้ำป่าสัก ต.ท่ามะนาว อ.ชัยบาดาล จ.ลพบุรี	X 0735450 Y 1688695

- ค่าความสกปรกในรูปสารอินทรีย์ (BOD) มาตรฐานแหล่งน้ำผิวดินประเภทที่ 3 กำหนดไม่เกิน 2.0 มก./ล. พบว่าบริเวณสะพานข้ามแม่น้ำป่าสัก (PS07) มีค่าเท่ากับ 2.7 มก./ล. แสดงถึงแหล่งน้ำมีความสกปรกในรูปสารอินทรีย์สูง ซึ่งเป็นน้ำเสียที่เกิดจากน้ำเสียของกิจกรรมมนุษย์ เช่น น้ำอาบ, น้ำซักล้างและน้ำจากการประกอบอาหาร เป็นต้น

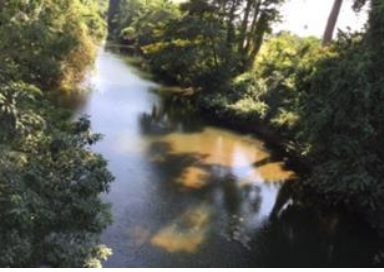
จุดตรวจวัด	บริเวณ	พิกัด	รูป
ห้วยพรมโหด(ต่อ)			
SPH03	ฝายน้ำล้นห้วยพรมโหด ต.ปากห้วย อ.อรัญประเทศ จ.สระแก้ว	X 0232091 Y 1512377

จุดตรวจวัด	สภาพน้ำ	ภูมิอากาศ	สภาพทั่วไป
ห้วยพระมโหด (ต่อ)			
SPH03	<ul style="list-style-type: none"> - ลำน้ำกว้างน้อยกว่า 50 เมตร - การไหลของน้ำนิ่ง - น้ำมีสีเขียวเข้ม ค่อนข้างขุ่น - ปริมาณน้ำมีน้อย - พบสาหร่ายและพืชน้ำทั่วไป <p>พอประมาณ</p>	<ul style="list-style-type: none"> - อากาศเย็น - มีลมอ่อนๆ 	<ul style="list-style-type: none"> - เป็นแหล่งชุมชน - มีขยะหรือเศษอาหารนิดหน่อย - มีเศษใบไม้
SPH04	<ul style="list-style-type: none"> - ลำน้ำกว้างน้อยกว่า 50 เมตร - การไหลของน้ำนิ่ง - น้ำมีสีน้ำเขียวอ่อนใส - ปริมาณน้ำมีน้อยมาก - โดยทั่วไปไม่พบพืชน้ำ 	<ul style="list-style-type: none"> - อากาศค่อนข้างร้อน - มีลมอ่อนๆ 	<ul style="list-style-type: none"> - เป็นแหล่งชุมชน
คลองพระสะทึง			
SST02	<ul style="list-style-type: none"> - ลำน้ำกว้าง 50 - 100 เมตร - การไหลของน้ำนิ่ง - น้ำมีสีเขียวอ่อน ใส - ปริมาณน้ำมีพอประมาณ - โดยทั่วไปไม่พบพืชน้ำ 	<ul style="list-style-type: none"> - อากาศร้อน - ท้องฟ้าปิด 	<ul style="list-style-type: none"> - เป็นแหล่งชุมชน

- ค่าความสกปรกในรูปสารอินทรีย์ (BOD) มาตรฐานแหล่งน้ำผิวดินประเภทที่ 3 กำหนดไม่เกิน 2.0 มก./ล. พบว่าบริเวณ สะพานบ้านใหม่ - หนองเทา (SPH01), สะพานสายทางเทศบาลเมืองอรัญประเทศ เมืองไผ่ (สะพานเลิศศิริ) (SPH02), ฝายน้ำล้นห้วยพรมโหด (SPH03) และสะพานด่านตรวจวังชะโด (SPH04) มีค่าเท่ากับ 6.1, 5.4, 2.2 และ 7.7 มก./ล. ตามลำดับ แสดงถึงแหล่งน้ำมีความสกปรกในรูปสารอินทรีย์สูง ซึ่งเป็นน้ำเสียที่เกิดจากน้ำเสียของกิจกรรมมนุษย์ เช่น น้ำอาบ, น้ำซักล้าง และน้ำจากการประกอบอาหาร เป็นต้น

เขื่อนป่าสัก ชลสิทธิ์ฯ	<ul style="list-style-type: none"> - หน้าเขื่อนป่าสักชลสิทธิ์ฯ ต.มะนาวหวาน อ.พัฒนานิคม จ.ลพบุรี (PSD4) 	<ul style="list-style-type: none"> - มีซากพืชเน่าในแหล่งน้ำ 	<ul style="list-style-type: none"> - ควรมีการขุดลอกเศษซากพืชออกจากแหล่งน้ำ
ห้วยพรมโหด	<ul style="list-style-type: none"> - สะพานบ้านใหม่- หนองเทา ต.บ้านด่าน อ.อรัญประเทศ จ.สระแก้ว (SPH01) - สะพานสายทางเทศบาลเมืองอรัญประเทศ-เมืองไผ่ (สะพานเลิศศิริ) ม.3 ต.บ้านใหม่หนองไทร อ.อรัญประเทศ จ.สระแก้ว (SPH02) - ฝายน้ำล้นห้วยพรมโหด ต.ปากห้วย อ.อรัญประเทศ จ.สระแก้ว (SPH03) - หมู่ที่ 13 บ้านวังใหม่ ต.วังใหม่ อ.วังสมบูรณ์ จ.สระแก้ว (SPH04) 	<ul style="list-style-type: none"> - น้ำเสียจากชุมชน 	<ul style="list-style-type: none"> - ไม่ปล่อยน้ำเสียลงแหล่งน้ำโดยตรง - ติดตั้งถังบำบัดน้ำเสียสำเร็จรูปแต่ละครัวเรือน - บำบัดน้ำเสียขั้นต้น ก่อนระบายลงแหล่งน้ำหรือท่อระบายน้ำ

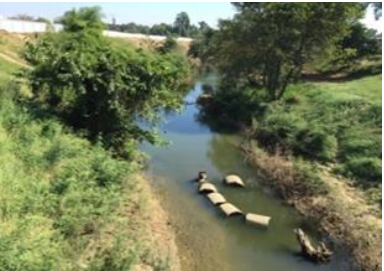
SPH04	สะพานด่านตรวจวังชะโด ต.ท่าข้าม อ.อรัญประเทศ จ.สระแก้ว	X 0233522 Y 1511858

- ค่าแอมโมเนีย (NH_3) มาตรฐานแหล่งน้ำผิวดิน กำหนดไม่เกินกว่า 0.5 มก./ล. พบว่าบริเวณสะพานด่านตรวจวังชะโด (SPH04) มีค่าเท่ากับ 10.35 มก./ล. แสดงถึงแหล่งน้ำมีการปนเปื้อนจากน้ำเสียของกิจกรรมของมนุษย์ในปริมาณที่มาก
