**รายงานสถานการณ์คุณภาพน้ำ แหล่งน้ำ ในพื้นที่ตรวจวัดของ สสภ. 7 (สระบุรี)**  
**ช่วงเดือนกรกฎาคม – กันยายน 2561**

**ส่วนที่ 1** แสดงแหล่งน้ำที่ตรวจวัด บริเวณจุดตรวจวัด พิกัด และรูปภาพ

แหล่งน้ำที่ดำเนินการตรวจวัดคุณภาพน้ำ มีจำนวน 7 แหล่งน้ำ ได้แก่ แม่น้ำลพบุรี แม่น้ำบางขาม แม่น้ำนครนายก แม่น้ำปราจีนบุรี แม่น้ำบางปะกง แม่น้ำป่าสัก เขื่อนป่าสักชลสิทธิ์ฯ รวมจำนวนจุดตรวจวัดทั้งสิ้น 24 จุด

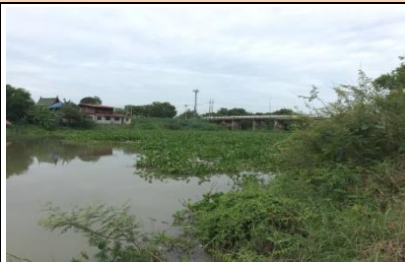
จุดตรวจวัด	บริเวณ	พิกัด	รูป
<b>แม่น้ำลพบุรี</b>			
LB03	สะพานไซฟอน ต.โพธิ์เก้าต้น อ.เมือง จ.ลพบุรี	X 0672887 Y 1636198

จุดตรวจวัด	สภาพน้ำ	ภูมิอากาศ	สภาพทั่วไป
<b>แม่น้ำลพบุรี</b>			
LB03	<ul style="list-style-type: none"> <li>- ลำน้ำกว้างน้อยกว่า 50 เมตร</li> <li>- การไหลของน้ำนิ่ง</li> <li>- น้ำมีสีน้ำตาลแดง ใส</li> <li>- ปริมาณน้ำมีพอประมาณ</li> <li>- พบผักตบชวา พอประมาณ</li> </ul>	<ul style="list-style-type: none"> <li>- เย็น</li> <li>- ลมพัดอ่อนๆ</li> <li>- ท้องฟ้าปิด</li> </ul>	<ul style="list-style-type: none"> <li>- แหล่งชุมชน</li> <li>- กรมชลประทานมีโครงการที่จะขุดลอกผักตบชวา</li> </ul>
LB04	<ul style="list-style-type: none"> <li>- ลำน้ำกว้างน้อยกว่า 50 เมตร</li> <li>- การไหลของน้ำนิ่ง</li> <li>- น้ำมีสีเขียวอ่อน ใส</li> <li>- ปริมาณน้ำมีน้อย</li> <li>- โดยทั่วไปไม่พบพืชน้ำ</li> </ul>	<ul style="list-style-type: none"> <li>- อากาศค่อนข้างเย็นสบาย</li> <li>- ลมอ่อนๆ</li> </ul>	<ul style="list-style-type: none"> <li>- แหล่งชุมชนหนาแน่น (เทศบาลตำบลท่าซุง)</li> </ul>
<b>แม่น้ำบางขาม</b>			
BO01	<ul style="list-style-type: none"> <li>- ลำน้ำกว้าง 50 - 100 เมตร</li> <li>- การไหลของน้ำค่อนข้างเร็ว</li> <li>- น้ำมีสีน้ำตาลอ่อน ค่อนข้างขุ่น</li> <li>- ปริมาณน้ำมีพอประมาณ</li> <li>- พบผักตบชวา หนาแน่น</li> </ul>	<ul style="list-style-type: none"> <li>- อากาศค่อนข้างเย็นสบาย</li> <li>- ลมพัดเป็นครั้งคราว</li> </ul>	<ul style="list-style-type: none"> <li>- ฝั่งตำบลท่าโขลง เป็นที่ตั้งชุมชนหนาแน่น</li> <li>- ฝั่งตำบลบางขาม ส่วนใหญ่เป็นพื้นที่นาข้าว</li> <li>- มีการเลี้ยงเป็ดไล่ทุ่งเป็นจำนวนมาก</li> </ul>

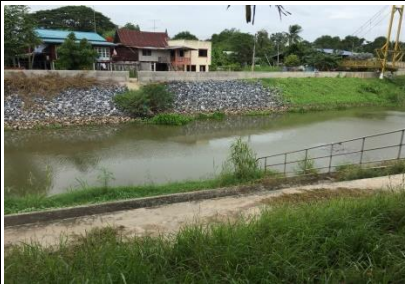
LB04	สะพานข้ามแม่น้ำลพบุรี ต.ท่าวัง อ.ท่าวัง จ.ลพบุรี	X 0663113 Y 1638001

- ค่าความสกปรกในรูปสารอินทรีย์ (BOD) มาตรฐานแหล่งน้ำผิวดินประเภทที่ 3 กำหนดไม่เกิน 2.0 มก./ล. พบว่าบริเวณสะพานข้ามแม่น้ำลพบุรี (LB04) มีค่าเท่ากับ 2.6 มก./ล. ตามลำดับแสดงถึงแหล่งน้ำมีความสกปรกในรูปของสารอินทรีย์สูง ซึ่งเป็นน้ำเสียที่เกิดจากการประกอบกิจการของประชาชน เช่น น้ำอาบ, น้ำซักล้างและน้ำจากการประกอบอาหาร เป็นต้น

แหล่งน้ำ	บริเวณที่มีปัญหา	สาเหตุ	แนวทางแก้ไข
แม่น้ำลพบุรี	- สะพานข้ามแม่น้ำลพบุรี ต.ท่าวัง อ.ท่าวัง จ.ลพบุรี (LB04)	- น้ำเสียจากชุมชน - น้ำเสียจากเกษตรกรรม	- ไม่ปล่อยน้ำเสียลงแหล่งน้ำโดยตรง - ติดตั้งถังบำบัดน้ำเสียสำเร็จรูปแต่ละครัวเรือน - บำบัดน้ำเสียขั้นต้น ก่อนระบายลงแหล่งน้ำหรือท่อระบายน้ำ - ลดหรือหลีกเลี่ยงการใช้สารเคมี, ปุ๋ย หรือสารกำจัดศัตรูพืชในกิจกรรมทางเกษตร
แม่น้ำบางขาม	- สะพานท่าโหลง ต.เขาสมคอน อ.ท่าวัง จ.ลพบุรี (BO01)	- น้ำเสียจากชุมชน - น้ำเสียจากเกษตรกรรม	- ไม่ปล่อยน้ำเสียลงแหล่งน้ำโดยตรง - ติดตั้งถังบำบัดน้ำเสียสำเร็จรูปแต่ละครัวเรือน - บำบัดน้ำเสียขั้นต้น ก่อนระบายลงแหล่งน้ำหรือท่อระบายน้ำ - ลดหรือหลีกเลี่ยงการใช้สารเคมี, ปุ๋ย หรือสารกำจัดศัตรูพืชในกิจกรรมทางเกษตร - ควรมีการขุดลอกฝักตบชวากออกจากแหล่งน้ำ
แม่น้ำนครนายก	- ปากแม่น้ำนครนายก ต.บางแตน อ.บ้านสร้าง จ.ปราจีนบุรี (NY01)	- น้ำเสียจากชุมชน - น้ำเสียจากเกษตรกรรม	- ไม่ปล่อยน้ำเสียลงแหล่งน้ำโดยตรง - ติดตั้งถังบำบัดน้ำเสียสำเร็จรูปแต่ละครัวเรือน - บำบัดน้ำเสียขั้นต้น ก่อนระบายลงแหล่งน้ำหรือท่อระบายน้ำ - ลดหรือหลีกเลี่ยงการใช้สารเคมี, ปุ๋ย หรือสารกำจัดศัตรูพืชในกิจกรรมทางเกษตร

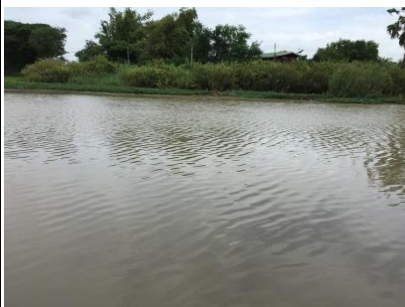
<b>แม่น้ำบางขาม</b>			
BO01	สะพานท่าโขลง ต.เขาสมอคอน อ.ท่าวัง จ.ลพบุรี	X 0657539 Y 1649419

- ค่าความสกปรกในรูปสารอินทรีย์ (BOD) มาตรฐานแหล่งน้ำผิวดินประเภทที่ 3 กำหนดไม่เกิน 2.0 มก./ล. พบว่าบริเวณสะพานท่าโขลง (BO01)และสะพานเทพอำไพ (BO02) มีค่าเท่ากับ 2.2 และ 2.4 มก./ล. ตามลำดับ แสดงถึงแหล่งน้ำมีความสกปรกในรูปสารอินทรีย์สูงซึ่งเป็นน้ำเสียที่เกิดจากกิจกรรมของมนุษย์ เช่น น้ำอาบ, น้ำซักล้างและน้ำจากการประกอบอาหาร เป็นต้น

- ค่าการปนเปื้อนของแบคทีเรียกลุ่มโคลิฟอร์มทั้งหมด (TCB) มาตรฐานแหล่งน้ำผิวดินประเภทที่ 3 กำหนดไม่เกิน 20,000 เอ็ม.พี.เอ็น/100 มล. พบว่าบริเวณสะพานท่าโขลง (BO01) มีค่า 22,000 เอ็ม.พี.เอ็น/100 มล. แสดงถึงแหล่งน้ำนั้นมีการปนเปื้อนจากการย่อยสลายของสารอินทรีย์, น้ำเสียจากชุมชนที่ยังไม่ผ่านการบำบัด และน้ำเสียที่เกิดจากการชะล้างของสิ่งปฏิกูลที่ไหลลงสู่แหล่งน้ำ

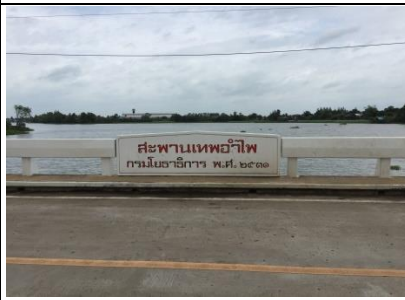
BO02	สะพานเทพอ่ำไฟ ต.บางขาม อ.บ้านหมี่ จ.ลพบุรี	X 0658838 Y 1654029

BO02	<ul style="list-style-type: none"> <li>- ลำน้ำกว้างมากกว่า 100 เมตร</li> <li>- การไหลของน้ำช้า</li> <li>- น้ำมีสีเขียวเข้ม ใส</li> <li>- ปริมาณน้ำมีพอประมาณ</li> <li>- พบผักตบชวา มีปริมาณน้อย</li> </ul>	<ul style="list-style-type: none"> <li>- ลมแรง</li> <li>- ท้องฟ้าปิด</li> </ul>	<ul style="list-style-type: none"> <li>- ฝั่งตำบลบ้านชี เป็นที่ตั้งชุมชนหนาแน่น</li> <li>- ฝั่งตำบลบางขาม เป็นที่ตั้งบ้านเรือนประปรายและส่วนใหญ่เป็นพื้นที่นาข้าว</li> </ul>
BO03	<ul style="list-style-type: none"> <li>- ลำน้ำกว้างมากกว่า 100 เมตร</li> <li>- การไหลของน้ำช้า</li> <li>- น้ำมีสีน้ำตาลอ่อน ใส</li> <li>- ปริมาณน้ำมีพอประมาณ</li> <li>- พบผักตบชวาและพืชน้ำทั่วไป หนาแน่น</li> </ul>	<ul style="list-style-type: none"> <li>- อากาศค่อนข้างร้อน</li> <li>- มีลมพัดอ่อนๆ</li> <li>- ท้องฟ้าปิด</li> </ul>	<ul style="list-style-type: none"> <li>- ฝั่งตำบลบ้านชี เป็นที่ตั้งของชุมชนหนาแน่น</li> <li>- ส่วนฝั่งตำบลบางขาม เป็นพื้นที่นาข้าว</li> </ul>

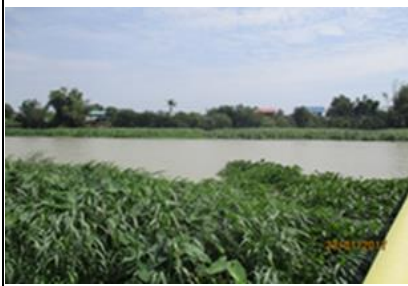
จุดตรวจวัด	บริเวณ	พิกัด	รูป
แม่น้ำบางขาม (ต่อ)			
BO03	สะพานบางพั้ง ต.มหาสอน อ.บ้านหมี่ จ.ลพบุรี	X 0658683 Y 1657946

- ค่าออกซิเจนละลาย (DO) มาตรฐานแหล่งน้ำผิวดินประเภทที่ 3 กำหนดไม่ต่ำกว่า 4.0 มก./ล. พบว่าบริเวณสะพานบางพั้ง (BO03) มีค่าเท่ากับ 2.6 มก./ล

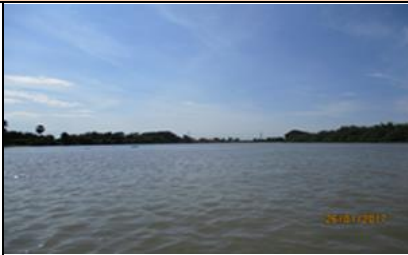
แม่น้ำนครนายก			
NY01	ปากแม่น้ำนครนายก ต.บางแตน อ.บ้านสร้าง จ.ปราจีนบุรี	X 0733378 Y 1537245

จุดตรวจวัด	สภาพน้ำ	ภูมิอากาศ	สภาพทั่วไป
แม่น้ำนครนายก			
NY01	<ul style="list-style-type: none"> <li>- ลำน้ำกว้าง 50 - 100 เมตร</li> <li>- การไหลของน้ำช้า</li> <li>- น้ำมีสีน้ำตาลอ่อน ชุ่น</li> <li>- ปริมาณน้ำมีพอประมาณ</li> <li>- พบผักตบชวา มีพอประมาณ</li> </ul>	<ul style="list-style-type: none"> <li>- อากาศร้อน</li> <li>- ลมพัดเป็นครั้งคราว</li> <li>- ท้องฟ้าโปร่ง</li> </ul>	<ul style="list-style-type: none"> <li>- พื้นที่ทั้งสองฝั่งลำน้ำส่วนใหญ่เป็นพื้นที่นาข้าวและเป็นที่ตั้งบ้านเรือนประปราย</li> </ul>
NY02	<ul style="list-style-type: none"> <li>- ลำน้ำกว้าง 50 - 100 เมตร</li> <li>- การไหลของน้ำนิ่ง</li> <li>- น้ำมีสีน้ำตาลอ่อน ใส</li> <li>- ปริมาณน้ำมีพอประมาณ</li> <li>- พบผักตบชวาและพืชน้ำทั่วไป มีปริมาณน้อย</li> </ul>	<ul style="list-style-type: none"> <li>- อากาศค่อนข้างร้อน</li> <li>- ลมพัดอ่อนๆ</li> <li>- มีเมฆเป็นส่วนมาก</li> </ul>	<ul style="list-style-type: none"> <li>- ฝั่งที่ตั้งศาลเจ้าพ่อเสือมีชุมชนหนาแน่น</li> <li>- ฝั่งตรงข้ามเป็นพื้นที่นาข้าว</li> <li>- มีการก่อสร้างตลิ่งกันน้ำ</li> <li>- มีที่เลี้ยงปลาบริเวณท่าน้ำของวัด</li> </ul>

- ค่าออกซิเจนละลาย (DO) มาตรฐานแหล่งน้ำผิวดินประเภทที่ 3 กำหนดไม่ต่ำกว่า 4.0 มก./ล. พบว่าบริเวณปากแม่น้ำนครนายก (NY01), สะพานหน้าศาลเจ้าพ่อองค์รักษ์ (NY02) และสะพานนครนายก (NY04) มีค่าเท่ากับ 3.0, 3.0 และ 3.8 มก./ล.

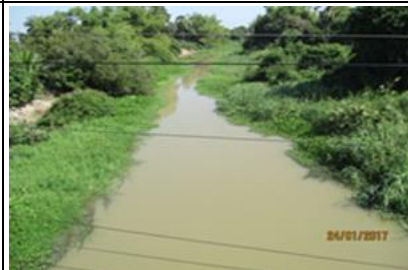
NY03	วัดอัมพวัน ต.บางอ้อ อ.บ้านนา จ.นครนายก	X 0721696 Y 1567342

NY03	<ul style="list-style-type: none"> <li>- ลำน้ำกว้างน้อยกว่า 50 เมตร</li> <li>- การไหลของน้ำนิ่ง</li> <li>- น้ำมีสีน้ำตาลอ่อน ใส</li> <li>- ปริมาณน้ำมีน้อย</li> <li>- พบพืชน้ำทั่วไป มีพอประมาณ</li> </ul>	<ul style="list-style-type: none"> <li>- อากาศค่อนข้างร้อน</li> <li>- มีเมฆเป็นส่วนมาก</li> <li>- ท้องฟ้าปิด</li> </ul>	<ul style="list-style-type: none"> <li>- พื้นที่ส่วนใหญ่เป็นพื้นที่นาข้าวและมีบ่อเลี้ยงปลาอยู่ประปราย</li> <li>- มีบ้านเรือนตั้งอยู่ประปราย</li> <li>- มีการปลูกพืชผักกรรมน้ำ</li> </ul>
NY04	<ul style="list-style-type: none"> <li>- ลำน้ำกว้างน้อยกว่า 50 เมตร</li> <li>- การไหลของน้ำช้า</li> <li>- น้ำมีสีน้ำตาลอ่อน ใส</li> <li>- ปริมาณน้ำมีพอประมาณ</li> <li>- พบผักตบชวาและพืชน้ำทั่วไป มีพอประมาณ</li> </ul>	<ul style="list-style-type: none"> <li>- อากาศร้อน</li> <li>- ท้องฟ้าปิด</li> </ul>	<ul style="list-style-type: none"> <li>- พื้นที่โดยรอบเป็นชุมชนหนาแน่น (เทศบาลเมืองนครนายก)</li> <li>- มีการปล่อยน้ำทิ้งจากท่อระบายน้ำเสียของเทศบาล</li> <li>- พื้นที่เกษตรกรรม</li> </ul>

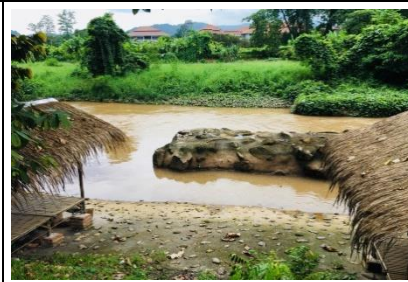
NY05	คลองท่าด่าน ต.หินตั้ง อ.เมือง จ.นครนายก	X 0746590 Y 1578432

NY05	<ul style="list-style-type: none"> <li>- ลำน้ำกว้าง 50 -100 เมตร</li> <li>- การไหลของน้ำเร็ว</li> <li>- น้ำมีสีน้ำตาลแดง ค่อนข้างขุ่น</li> <li>- ปริมาณน้ำมีพอประมาณ</li> <li>- โดยทั่วไปไม่พบพืชน้ำ</li> </ul>	<ul style="list-style-type: none"> <li>- อากาศร้อน</li> <li>- ไม่มีลม</li> <li>- ท้องฟ้าโปร่ง</li> </ul>	<ul style="list-style-type: none"> <li>- เป็นที่ตั้งรีสอร์ท และชุมชน</li> <li>- เหนือจุดนี้ขึ้นไปเป็นต้นน้ำที่ไหลมาจากเขื่อนขุนด่านปราการชล</li> <li>- เป็นพื้นที่ท่องเที่ยว</li> </ul>
แม่น้ำปราจีนบุรี			
PA01	<ul style="list-style-type: none"> <li>- ลำน้ำกว้าง 50 - 100 เมตร</li> <li>- การไหลของน้ำช้า</li> <li>- น้ำมีสีน้ำตาลอ่อน ค่อนข้างขุ่น</li> <li>- ปริมาณน้ำมีพอประมาณ</li> <li>- พบผักตบชวา มีพอประมาณ</li> </ul>	<ul style="list-style-type: none"> <li>- อากาศค่อนข้างร้อน</li> <li>- ลมพัดอ่อนๆ</li> <li>- ท้องฟ้าปิด</li> </ul>	<ul style="list-style-type: none"> <li>- ฝั่งหนึ่งเป็นชุมชนบ้านบางแตน</li> <li>- อีกฝั่งเป็นพื้นที่นาข้าว</li> </ul>

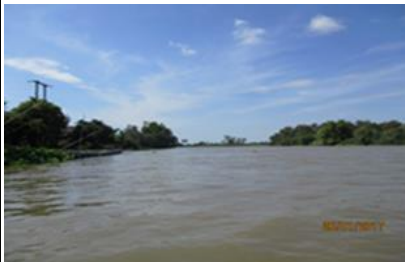
จุดตรวจวัด	บริเวณ	พิกัด	รูป
แม่น้ำปราจีน			
PA01	ปากแม่น้ำปราจีนบุรี ต.บางแตน อ.บ้านสร้าง จ.ปราจีนบุรี	X 0733654 Y 1537266

- ค่าออกซิเจนละลาย (DO) มาตรฐานแหล่งน้ำผิวดินประเภทที่ 2 กำหนดไม่ต่ำกว่า 6.0 มก./ล. พบว่าบริเวณปากแม่น้ำปราจีนบุรี (PA01), สะพานบ้านสร้าง (PA02) และสะพานใกล้แขวงทางการปราจีนบุรี (PA03) มีค่าเท่ากับ 5.0, 4.8 และ 4.4 มก./ล. ตามลำดับ

- ค่าความสกปรกในรูปสารอินทรีย์ (BOD) มาตรฐานแหล่งน้ำผิวดินประเภทที่ 2 กำหนดไม่เกิน 1.5 มก./ล. บริเวณปากแม่น้ำปราจีนบุรี (PA01), สะพานใกล้แขวงทางการปราจีนบุรี (PA03), สะพานท่าประชุม (PA04) และจุดสูบน้ำประปา (PA05) มีค่าเท่ากับ 2.0, 1.6, 1.8 และ 2.0 มก./ล. ตามลำดับ แสดงถึงแหล่งน้ำมีความสกปรกในรูปสารอินทรีย์สูงซึ่งเป็นน้ำเสียที่เกิดจากน้ำเสียของกิจกรรมมนุษย์ เช่น น้ำอาบ, น้ำซักล้างและน้ำจากการประกอบอาหาร เป็นต้น

- ค่าการปนเปื้อนของแบคทีเรียกลุ่มฟีคอลโคลิฟอร์ม (FCB) มาตรฐานแหล่งน้ำผิวดินประเภทที่ 2 กำหนดไม่เกิน 1,000 เอ็ม.พี.เอ็น/100 มล. พบว่าบริเวณปากแม่น้ำนครนายก (PA01) มีค่าเท่ากับ 1,700 เอ็ม.พี.เอ็น/100 มล. แสดงถึงแหล่งน้ำนั้นมีการปนเปื้อนจากสิ่งขับถ่ายจากคนและสัตว์เลื้อยคืบ

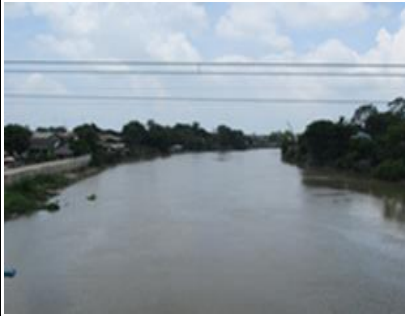
PA02	สะพานบ้านสร้าง ต.บ้านสร้าง อ.บ้านสร้าง จ.ปราจีนบุรี	X 0739912 Y 1548800

จุดตรวจวัด	สภาพน้ำ	ภูมิอากาศ	สภาพทั่วไป
แม่น้ำปราจีนบุรี (ต่อ)			
PA02	<ul style="list-style-type: none"> <li>- ลำนํ้ากว้าง 50 - 100 เมตร</li> <li>- การไหลของนํ้าช้า</li> <li>- นํ้ามีสีนํ้าตาลอ่อน ค่อนข้างขุ่น</li> <li>- ปริมาณนํ้ามีพอประมาณ</li> <li>- พบผักตบชวา มีพอประมาณ</li> </ul>	<ul style="list-style-type: none"> <li>- อากาศร้อน</li> <li>- ไม่มีลม</li> <li>- ท้องฟ้าโปร่ง</li> </ul>	<ul style="list-style-type: none"> <li>- ฝั่งหนึ่งเป็นชุมชนหนาแน่น (เทศบาลตำบลบ้านสร้าง)</li> <li>- อีกฝั่งเป็นพื้นที่นาข้าวและชุมชนประปราย</li> <li>- มีการซ่อมแซมสะพาน</li> <li>- มีจุดสูบน้ำประปา</li> </ul>
PA03	<ul style="list-style-type: none"> <li>- ลำนํ้ากว้าง 50 - 100 เมตร</li> <li>- การไหลของนํ้าค่อนข้างเร็ว</li> <li>- นํ้ามีสีนํ้าตาลอ่อน ค่อนข้างขุ่น</li> <li>- ปริมาณนํ้ามีมาก</li> <li>- โดยทั่วไปไม่พบพืชนํ้า</li> </ul>	<ul style="list-style-type: none"> <li>- อากาศค่อนข้างร้อน</li> <li>- ลมพัดเป็นครั้งคราว</li> <li>- ท้องฟ้าโปร่ง</li> </ul>	<ul style="list-style-type: none"> <li>- มีการเลี้ยงปลากระชังจำนวนมาก ประมาณ 100 กระชังในระยะ 2-3 กม. ก่อนมาถึงจุดเก็บตัวอย่างนํ้า</li> <li>- มีท่อระบายนํ้าทิ้งของเทศบาลเมืองปราจีนบุรีปล่อยนํ้าเสียลงแม่น้ำ</li> </ul>

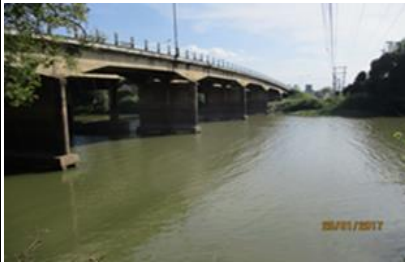
PA03	สะพานใกล้แขวงทางหลวงปราจีนบุรี ต.หน้าเมือง อ.เมือง จ.ปราจีนบุรี	X 0754578 Y 1555210

- ค่าการปนเปื้อนของแบคทีเรียกลุ่มโคลิฟอร์มทั้งหมด (TCB) มาตรฐานแหล่งน้ำผิวดินประเภทที่ 2 กำหนดไม่เกิน 5,000 เอ็ม.พี.เอ็น/100 มล. พบว่าบริเวณสะพานใกล้แขวงทางการปราจีนบุรี (PA03) มีค่าเท่ากับ 9,200 เอ็ม.พี.เอ็น/100 มล. แสดงถึงแหล่งน้ำนั้นมีการปนเปื้อนจากการย่อยสลายของสารอินทรีย์, น้ำเสียจากชุมชนที่ยังไม่ผ่านการบำบัดและน้ำเสียที่เกิดจากการชะล้างของสิ่งปฏิกูลที่ไหลลงสู่แหล่งน้ำ

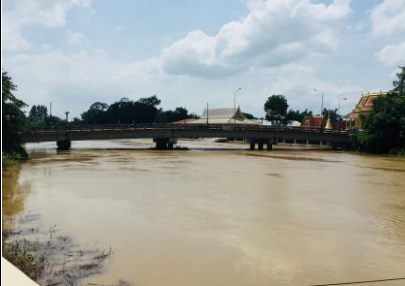
PA04	สะพานท่าประชุม ต.บ้านทาม อ.ศรีมหาโพธิ์ จ.ปราจีนบุรี	X 0771969 Y 1546214

PA04	<ul style="list-style-type: none"> <li>- ลำนํ้ากว้าง 50 - 100 เมตร</li> <li>- การไหลของนํ้าค่อนข้างเร็ว</li> <li>- นํ้ามีสีนํ้าตาลอ่อน ค่อนข้างขุ่น</li> <li>- ปริมาณนํ้ามีมาก</li> <li>- โดยทั่วไปไม่พบพืชนํ้า</li> </ul>	<ul style="list-style-type: none"> <li>- อากาศร้อน</li> <li>- ลมอ่อนๆ</li> <li>- ท้องฟ้าปิด</li> </ul>	<ul style="list-style-type: none"> <li>- มีชุมชนหนาแน่น เป็นที่ตั้งของบ้านเรือนและร้านอาหาร</li> <li>- ไกลออกไปเป็นป่าละเมาะและพื้นที่นาข้าว</li> <li>- มีการก่อสร้างคันดินกั้นนํ้ากักเซาะตลิ่ง</li> <li>- มีที่ให้อาหารปลา</li> </ul>
PA05	<ul style="list-style-type: none"> <li>- ลำนํ้ากว้าง 50 - 100 เมตร</li> <li>- การไหลของนํ้าค่อนข้างเร็ว</li> <li>- นํ้ามีสีนํ้าตาลแดง ค่อนข้างขุ่น</li> <li>- ปริมาณนํ้ามีมาก</li> <li>- พบผักตบชวาและพืชนํ้าทั่วไป มีพอประมาณ</li> </ul>	<ul style="list-style-type: none"> <li>- อากาศร้อน</li> <li>- ลมพัดเป็นครั้งคราว</li> <li>- ท้องฟ้าโปร่ง</li> </ul>	<ul style="list-style-type: none"> <li>- ฝั่งหนึ่งเป็นชุมชนเทศบาลตำบลกบินทร์บุรี ส่วนใหญ่เป็นสถานที่ราชการ</li> <li>- อีกฝั่งหนึ่งเป็นป่าละเมาะและพื้นที่นาข้าว</li> </ul>

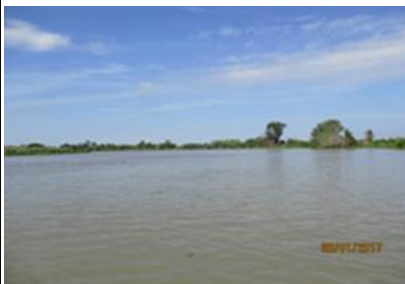
แม่น้ำบางปะกง			
BK16	ต้นน้ำบางปะกง ต.บางแตน อ.บ้านสร้าง จ.ปราจีนบุรี	X 0672887 Y 1636198

แม่น้ำบางปะกง			
BK16	<ul style="list-style-type: none"> <li>- ลำนํ้ากว้าง 50 - 100 เมตร</li> <li>- การไหลของนํ้าช้า</li> <li>- นํ้ามีสีนํ้าตาลอ่อน ค่อนข้างขุ่น</li> <li>- ปริมาณนํ้ามีพอประมาณ</li> <li>- พบผักตบชวา มีพอประมาณ</li> </ul>	<ul style="list-style-type: none"> <li>- อากาศค่อนข้างร้อน</li> <li>- ลมพัดเป็นครั้งคราว</li> <li>- ท้องฟ้าโปร่ง</li> </ul>	<ul style="list-style-type: none"> <li>- ส่วนใหญ่เป็นพื้นที่นาข้าวและเป็นที่ตั้งชุมชนรวมทั้งโรงงานอุตสาหกรรมประปราย</li> </ul>

- ค่าความสกปรกในรูปสารอินทรีย์ (BOD) มาตรฐานแหล่งน้ำผิวดินประเภทที่ 3 กำหนดไม่เกิน 2.0 มก./ล. พบว่าบริเวณต้นน้ำบางปะกง (BK16) มีค่าเท่ากับ 2.8 มก./ล. ตามลำดับ แสดงถึงแหล่งน้ำมีความสกปรกในรูปสารอินทรีย์สูง ซึ่งเป็นน้ำเสียที่เกิดจากน้ำเสียของกิจกรรมมนุษย์ เช่น น้ำอาบ, น้ำซักล้างและน้ำจากการประกอบอาหาร เป็นต้น

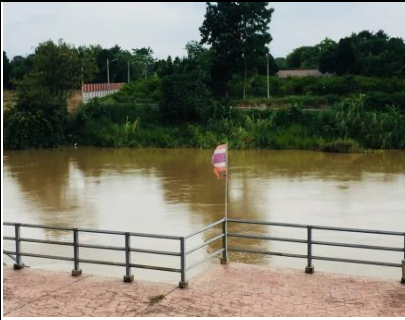
จุดตรวจวัด	บริเวณ	พิกัด	รูป
แม่น้ำป่าสัก			
PS04	สะพานท้ายเมือง ต.ดาวเรือง อ.เมือง จ.สระบุรี	X 0703635 Y 1609026

จุดตรวจวัด	สภาพน้ำ	ภูมิอากาศ	สภาพทั่วไป
แม่น้ำป่าสัก			
PS04	<ul style="list-style-type: none"> <li>- ลำน้ำกว้างมากกว่า 100 เมตร</li> <li>- การไหลของน้ำช้า</li> <li>- น้ำมีสีน้ำตาลอ่อน ชุ่น</li> <li>- ปริมาณน้ำมีมาก</li> <li>- โดยทั่วไปไม่พบพืชน้ำ</li> </ul>	<ul style="list-style-type: none"> <li>- ลมพัดอ่อนๆ</li> <li>- ท้องฟ้าปิด</li> <li>- ฝนตก</li> </ul>	<ul style="list-style-type: none"> <li>- ลำน้ำไหลผ่านชุมชนหนาแน่น (เทศบาลเมืองสระบุรี)</li> <li>- ใกล้สถานีกำจัดขยะเทศบาลเมืองสระบุรี</li> </ul>
PS05	<ul style="list-style-type: none"> <li>- ลำน้ำกว้าง 50 - 100 เมตร</li> <li>- การไหลของน้ำค่อนข้างเร็ว</li> <li>- น้ำมีสีน้ำตาลอ่อน ชุ่น</li> <li>- ปริมาณน้ำมีพอประมาณ</li> <li>- พบผักตบชวา มีปริมาณน้อย</li> </ul>	<ul style="list-style-type: none"> <li>- อากาศค่อนข้างร้อน</li> <li>- ลมพัดเป็นครั้งคราว</li> </ul>	<ul style="list-style-type: none"> <li>- ลำน้ำไหลผ่านชุมชนเทศบาลเมืองแก่งคอย</li> <li>- มีท่อระบายน้ำของเทศบาลขนาดประมาณ 100 ซม. อยู่ห่างจากจุดเก็บตัวอย่างน้ำไปทางทิศตะวันตกประมาณ 50 ม.</li> </ul>

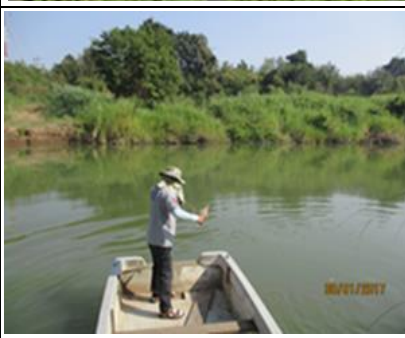
PS06	สะพานพัฒนานิคม ต.มะนาวหวาน อ.พัฒนานิคม จ.ลพบุรี	X 0724285 Y 1641061

PS06	<ul style="list-style-type: none"> <li>- ลำน้ำกว้าง 50 - 100 เมตร</li> <li>- การไหลของน้ำค่อนข้างเร็ว</li> <li>- น้ำมีสีน้ำตาลแดง ชุ่น</li> <li>- ปริมาณน้ำมีพอประมาณ</li> <li>- โดยทั่วไปไม่พบพืชน้ำ</li> </ul>	<ul style="list-style-type: none"> <li>- ลมพัดเป็นครั้งคราว</li> <li>- ท้องฟ้าปิด</li> </ul>	<ul style="list-style-type: none"> <li>- มีป่าละเมาะหนาแน่นทั้งสองฝั่งลำน้ำ</li> <li>- เป็นจุดเก็บน้ำใต้โรงงานน้ำตาลสระบุรี</li> <li>- ริมฝั่งด้าน อำเภอพัฒนานิคม จังหวัดลพบุรี เป็นที่ตั้งของรีสอร์ท</li> <li>- พื้นที่เกษตรกรรม</li> </ul>
PS07	<ul style="list-style-type: none"> <li>- ลำน้ำกว้าง 50 - 100 เมตร</li> <li>- การไหลของน้ำค่อนข้างเร็ว</li> <li>- น้ำมีสีน้ำตาลแดง ชุ่น</li> <li>- ปริมาณน้ำมีน้อย</li> <li>- โดยทั่วไปไม่พบพืชน้ำ</li> </ul>	<ul style="list-style-type: none"> <li>- อากาศร้อน</li> <li>- ไม่มีลม</li> <li>- เมฆเป็นส่วนมาก</li> </ul>	<ul style="list-style-type: none"> <li>- ฝั่งทางเทศบาลตำบลลำานรายณ์ มีชุมชนหนาแน่น</li> <li>- อีกฝั่งเป็นพื้นที่นาข้าวและมีบ้านเรือนประปราย</li> </ul>

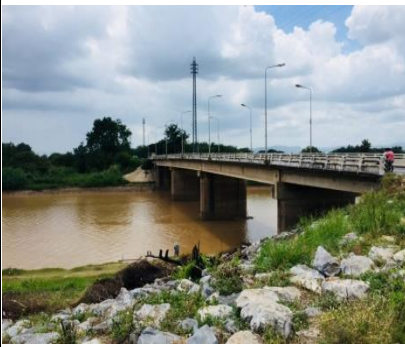
เขื่อนป่าสักชลสิทธิ์ฯ			
PSD1	สะพานข้ามแม่น้ำป่าสัก ต.ท่าหลวง อ.ท่าหลวง จ.ลพบุรี	X 0724703 Y 1666903

เขื่อนป่าสักชลสิทธิ์ฯ			
PSD01	<ul style="list-style-type: none"> <li>- ลำน้ำกว้าง 50 - 100 เมตร</li> <li>- การไหลของน้ำช้า</li> <li>- น้ำมีสีน้ำตาลอ่อน ชุ่น</li> <li>- ปริมาณน้ำมีน้อย</li> <li>- โดยทั่วไปไม่พบพืชน้ำ</li> </ul>	<ul style="list-style-type: none"> <li>- อากาศร้อน</li> <li>- ลมพัดอ่อนๆ</li> <li>- เมฆเป็นส่วนมาก</li> </ul>	<ul style="list-style-type: none"> <li>- จากจุดเก็บน้ำไปทางทิศใต้เป็นที่ตั้งโรงงานน้ำตาล 1 โรงงาน</li> <li>- ฝั่งหนึ่งเป็นชุมชนเทศบาลตำบลท่าหลวง มีบ้านเรือนตั้งอยู่บริเวณริมฝั่งแม่น้ำ</li> <li>- และอีกฝั่งเป็นพื้นที่นาข้าวและแหล่งน้ำลักษณะเป็นบึงน้ำหรือหนองน้ำกว้าง</li> </ul>

- ค่าออกซิเจนละลาย (DO) มาตรฐานแหล่งน้ำผิวดินประเภทที่ 3 กำหนดไม่ต่ำกว่า 4.0 มก./ล. พบว่าบริเวณสะพานข้ามแม่น้ำป่าสัก (PSD1) มีค่าเท่ากับ 3.6 มก./ล.

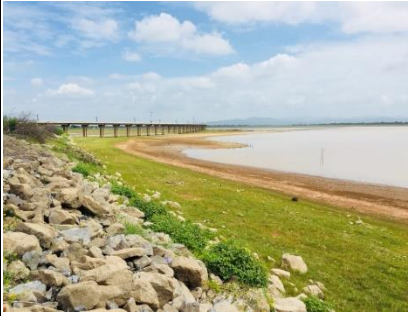
จุดตรวจวัด	บริเวณ	พิกัด	รูป
เขื่อนป่าสักชลสิทธิ์ฯ (ต่อ)			
PSD2	สะพานทางรถไฟน้ำสถานีรถไฟบ้านโคกสลุง ต.โคกสลุง อ.พัฒนานิคม จ.ลพบุรี	X 0717560 Y 1658563

จุดตรวจวัด	สภาพน้ำ	ภูมิอากาศ	สภาพทั่วไป
เขื่อนป่าสักชลสิทธิ์ฯ (ต่อ)			
PSD02	<ul style="list-style-type: none"> <li>- ลำน้ำกว้างมากกว่า 100 เมตร</li> <li>- การไหลของน้ำนิ่ง</li> <li>- น้ำมีสีน้ำตาลอ่อน ค่อนข้างขุ่น</li> <li>- ปริมาณน้ำมีน้อยมาก</li> <li>- โดยทั่วไปไม่พบพืชน้ำ</li> </ul>	<ul style="list-style-type: none"> <li>- อากาศร้อน</li> <li>- ลมพัดเป็นครั้งคราว</li> <li>- เมฆกระจาย</li> </ul>	<ul style="list-style-type: none"> <li>- พื้นที่เกษตรกรรม</li> <li>- มีสะพานเส้นทางรถไฟตัดผ่าน</li> <li>- มีโรงงานอุตสาหกรรม</li> </ul>
PSD03	<ul style="list-style-type: none"> <li>- ลำน้ำกว้างมากกว่า 100 เมตร</li> <li>- การไหลของน้ำค่อนข้างเร็ว</li> <li>- น้ำมีสีน้ำตาลอ่อน ขุ่น</li> <li>- ปริมาณน้ำมีน้อย</li> <li>- โดยทั่วไปไม่พบพืชน้ำ</li> </ul>	<ul style="list-style-type: none"> <li>- อากาศร้อน</li> <li>- ลมอ่อนๆ</li> <li>- เมฆเป็นส่วนมาก</li> </ul>	<ul style="list-style-type: none"> <li>- บนฝั่งมีชุมชน, ตลาดและห่างออกไปเป็นไร่อ้อยเป็นส่วนใหญ่</li> <li>- จุดเก็บตัวอย่างน้ำเป็นส่วนหนึ่งของเขื่อนป่าสักชลสิทธิ์ฯ</li> <li>- มีโรงงานอุตสาหกรรม</li> <li>- เป็นพื้นที่ทำเกษตรกรรม</li> </ul>

- ค่าความสกปรกในรูปสารอินทรีย์ (BOD) มาตรฐานแหล่งน้ำผิวดินประเภทที่ 3 กำหนดไม่เกิน 2.0 มก./ล. พบว่าบริเวณ สะพานข้ามทางรถไฟหน้าสถานีบ้านโคกสูง (PSD2) และบ้านมะนาวหวาน (PSD3) มีค่าเท่ากับ 2.9 และ 2.3 มก./ล. ตามลำดับ แสดงถึงแหล่งน้ำมีความสกปรกในรูปสารอินทรีย์สูง ซึ่งเป็นน้ำเสียที่เกิดจากน้ำเสียของ กิจกรรมมนุษย์ เช่น น้ำอาบ, น้ำซักล้างและน้ำจากการประกอบอาหาร เป็นต้น

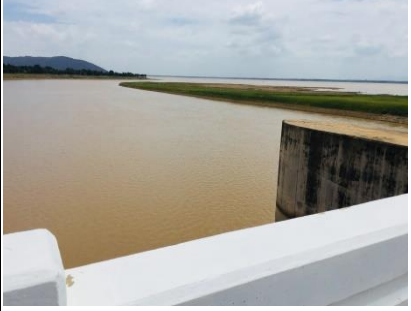
PSD4	หน้าเขื่อนป่าสักชลสิทธิ์ฯ ต.มะนาวหวาน อ.พัฒนานิคม จ.ลพบุรี	X 0722307 Y 1644037

PSD04	<ul style="list-style-type: none"> <li>- ลำน้ำกว้างมากกว่า 100 เมตร</li> <li>- การไหลของน้ำช้า</li> <li>- น้ำมีสีน้ำตาลอ่อน ขุ่น</li> <li>- ปริมาณน้ำมีน้อย</li> <li>- โดยทั่วไปไม่พบพืชน้ำ</li> </ul>	<ul style="list-style-type: none"> <li>- อากาศร้อน</li> <li>- ลมพัดเป็นครั้งคราว</li> <li>- เมฆเป็นส่วนมาก</li> </ul>	<ul style="list-style-type: none"> <li>- จุดเก็บตัวอย่างเป็นส่วนหนึ่งของเขื่อนป่าสักชลสิทธิ์ฯบริเวณหน้าเขื่อนป่าสักชลสิทธิ์ฯก่อนไหลออกไปสู่ประตูน้ำ</li> <li>- มีโรงงานอุตสาหกรรม</li> <li>- พื้นที่ทำเกษตรกรรม</li> </ul>
